OGŁOSZENIE SPRZEDAŻY

Ekspertyza techniczna

Wycena wartości pojazdu
DEK(I)-MOB-WPCA, WP

ciężarowe pow. 3,5t
MERCEDES-BENZ
914 Euro 1 5958ccm - 132KM 9.2t, 914 (674.021) 4x2

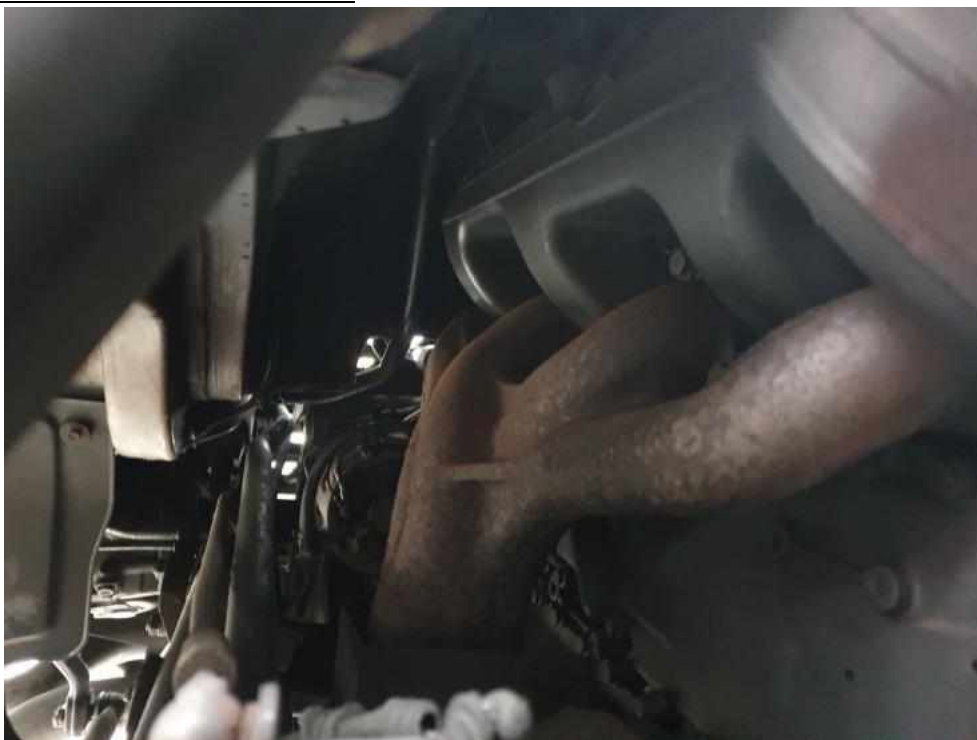
Fot. 21.
Silnik z lewej (podn. kab.)

Uszkodzony silnik, brak możliwości uruchomienia oraz brak możliwości zewnętrznego określenia jego stopnia uszkodzenia.

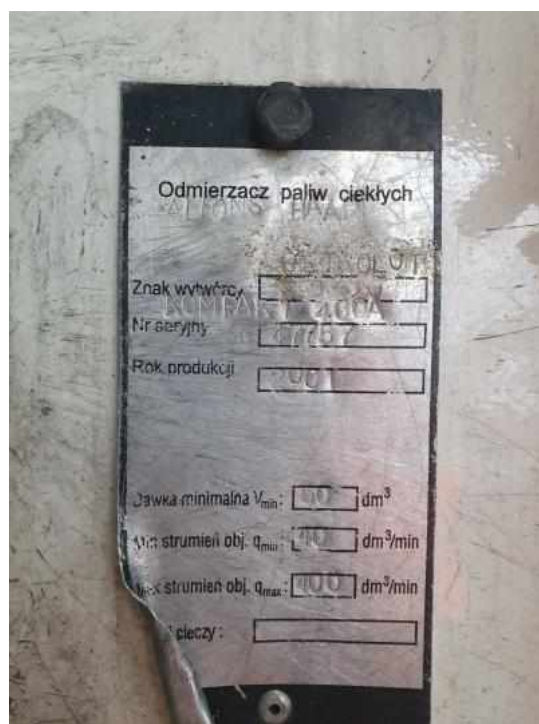
Fot. 32.
 Tabliczka znamionowa zabudowy

Zabudowa cysterny do przewozu i dystrybucji paliwa, kod cysterny LGBF:

1. Cysterna/zbiornik: marki P.P.METALCHEM - Kościan SA ; numer uznania typu Prototyp, numerrejestracyjny KDT 11ZB 1079, numer fabryczny 97032, numer identyfikacyjny SWEACD400V000032, rok produkcji 1997r., pojemność całkowita 4200 dm³, liczba komór 1.
2. Odmierzacz paliw ciekłych: marki Alfons Haar, znak wytwórcy Kompakt 400A, numer seryjny 47757, rokprodukcji 2001r., dawka minimalna 50 dm³, max. strumień obj. 400 dm³/min.
3. Odwadniacz/separatory wody z filtrem: marki Warner Lewis, typ HV-1422B, numer fabryczny 5258H, rokprodukcji 1984r.
4. Rozdzielacz hydrauliczny: marki Alfons Haar Hamburg, typ HYSS 5/3, nr A100 1084.

Udostępniono zaświadczenie dozorowe TDT, na zbiornik cysterny, nr TDT-124/162/19 z dnia 04.03.2019r., z ważnym badaniem okresowym do dnia 02.2022r. - nie udostępniono do wglądu aktualnego ważnego zaświadczenia badania DTD.

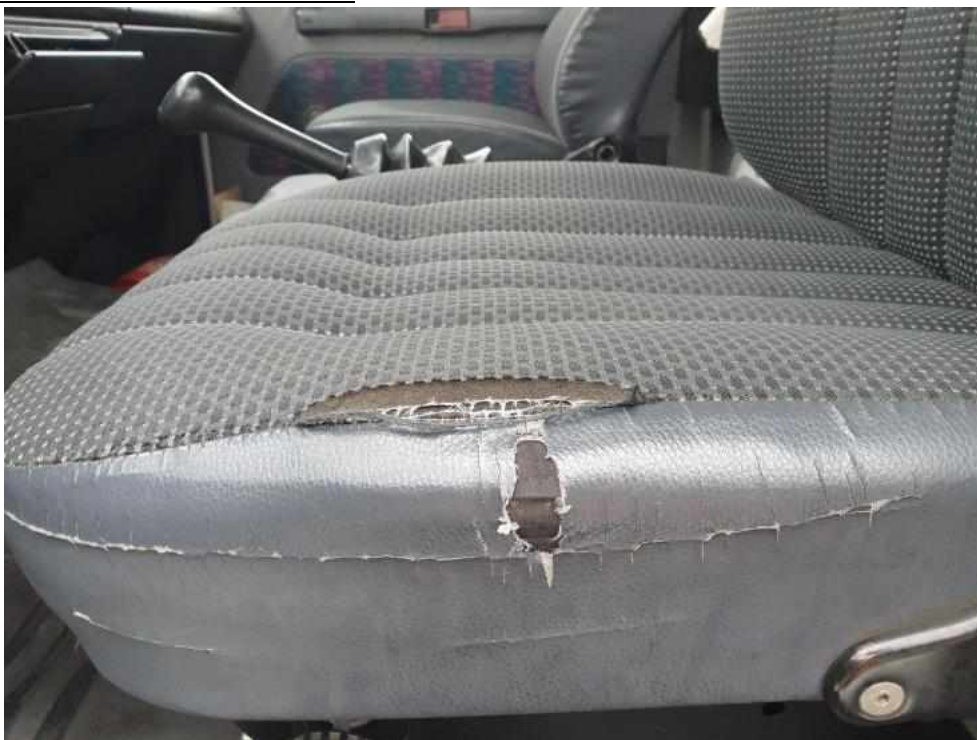
Nazwa elementu	Rodzaj uszkodzenia	Umiejscowienie
Fotel L tekstyl. standard.	pęknięcie	Fotele/Leżanki

Fot. 45.
Fotel L tekstyl. standard. - pęknięcie 1
